Instituto Superior de Engenharia do Porto

Relatório de Estágio

ENSAIO PARA A IMPLEMENTAÇÃO DE PROCEDIMENTOS DE UM PLANO DE MANUTENÇÃO DAS JUNTAS DE DILATAÇÃO DO ESTÁDIO DO DRAGÃO

Outubro de 2015

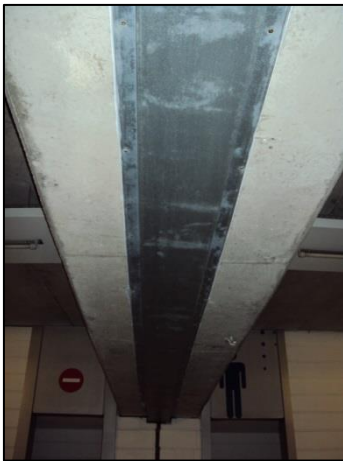
a) Caleira existente na junta 32 da galeria inferior de acesso às bancadas.

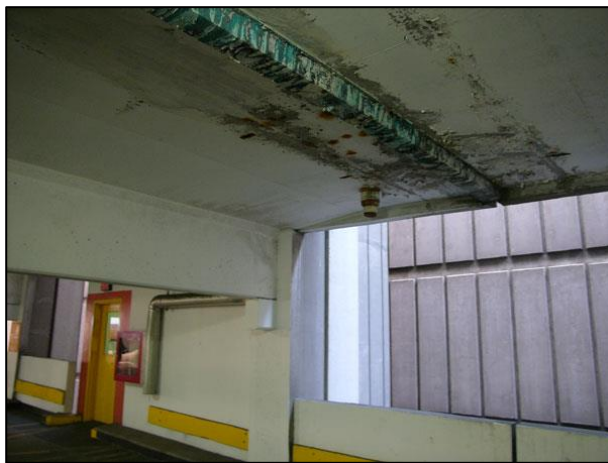
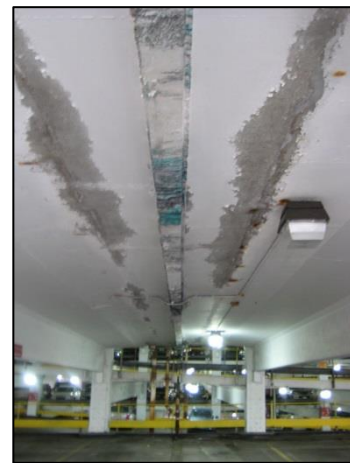
Figura 38 – Exemplo de patologias associadas à utilização das caleiras nas juntas de dilatação. (*EMSEAL*)

A sua utilização, principalmente se não for realizada uma manutenção regular, pode resultar em danos estruturais mais perigosos e muito mais caros do que o preço de uma boa solução para a junta de dilatação que funcione. (*EMSEAL*, 2013)

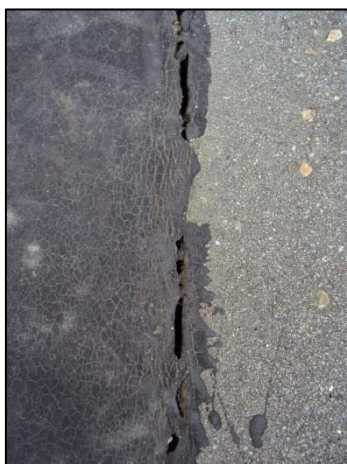
a) Destaque do betume modificado em relação ao pavimento betuminoso.

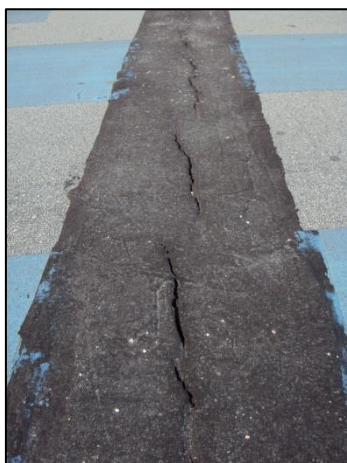
d) Fissuração do betume.

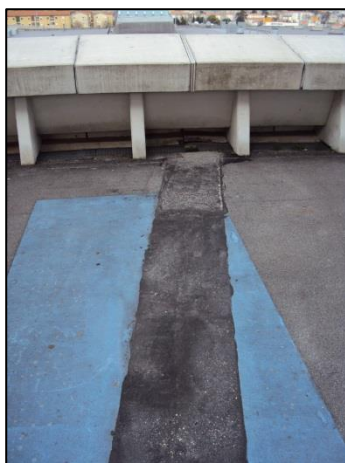
e) Falta de limpeza em certas zonas da junta.

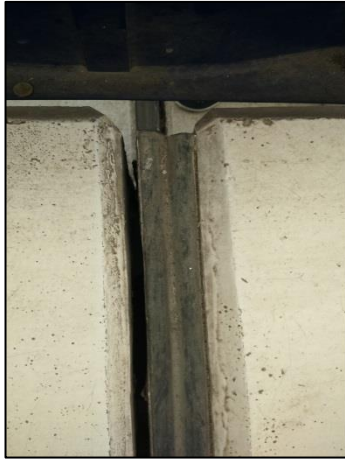
a) Falha de adesão do perfil ao substrato.

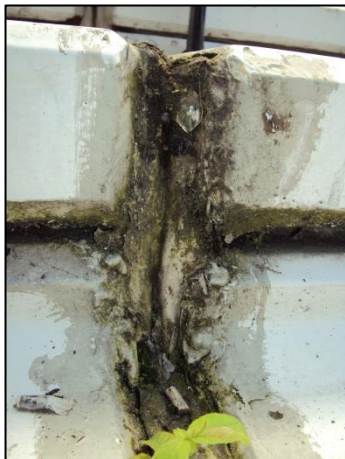
g) Humidade presente na junta.

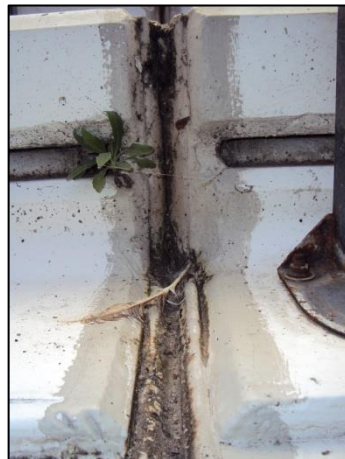
h) Eflorescência na junta.

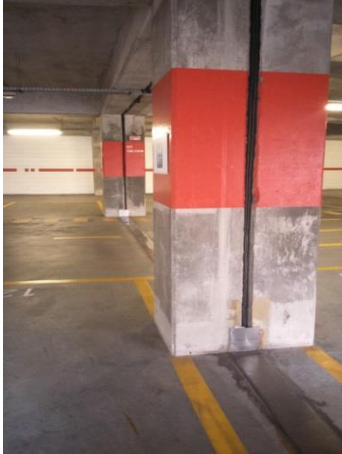
a) Utilização desnecessária de material intumescente em pilares interiores.

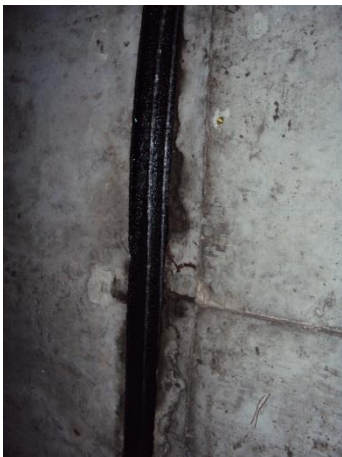
d) Infiltração na junta.

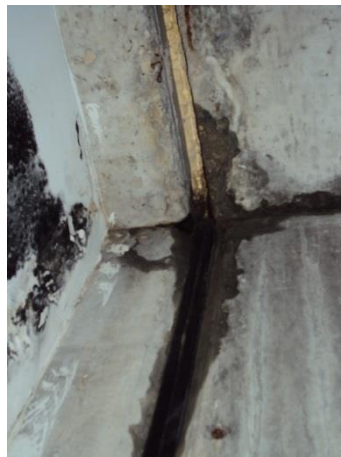
e) Infiltração na junta.

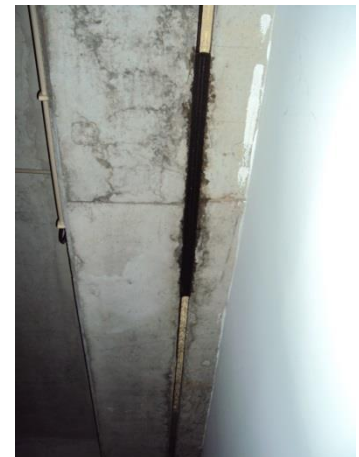
f) Queda parcial de um troço tapado com material intumescente.

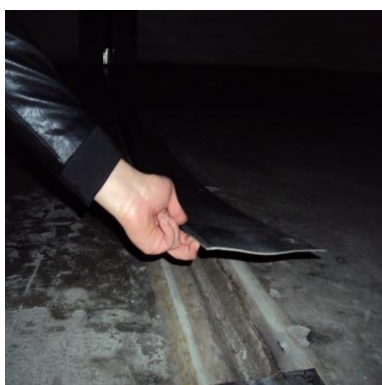
a) Chapa metálica solta.

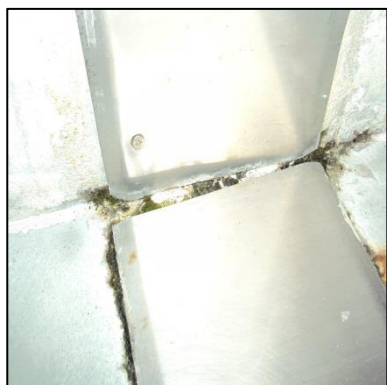
g) Presença de humidade e eflorescência na junta.

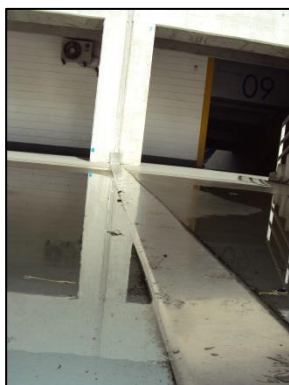
h) Presença de “água parada” sobre a chapa metálica.

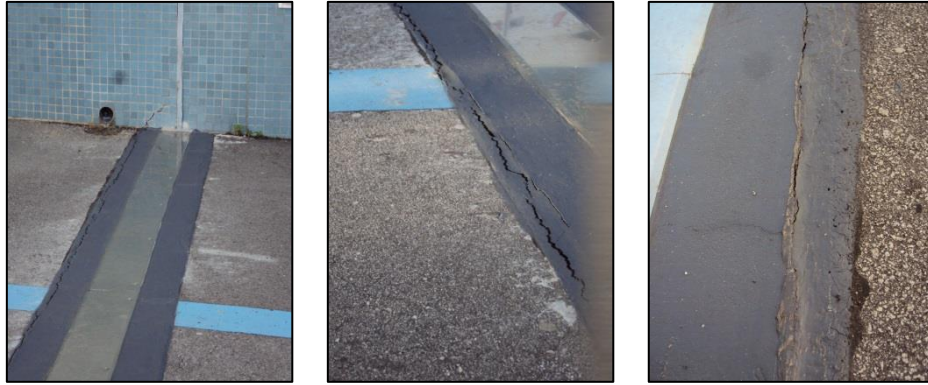
- Fissuração no material elástico de ligação do betão ao pavimento betuminoso adjacente. (Figura 48)

A aplicação deste material elástico para a selagem do espaço entre o betão e o pavimento betuminoso não foi a melhor solução. Este material irá fissurar e degradar-se rapidamente, como já é possível verificar, devido ao desgaste frequente que as intempéries e o tráfego pesado que circula na praça provocam no material.

Figura 48 – Fissuração da mástique de ligação do betão ao pavimento betuminoso.

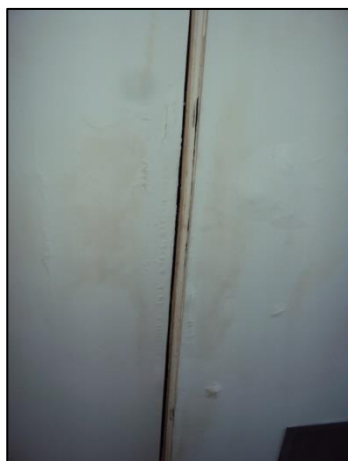
a) Aparecimento de aberturas no espaço de junta.

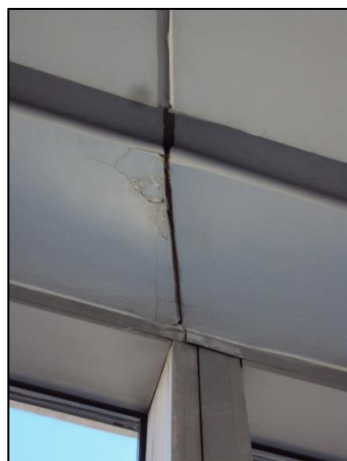
c) Fissuração e destaque da placa de gesso adjacente ao espaço da junta.

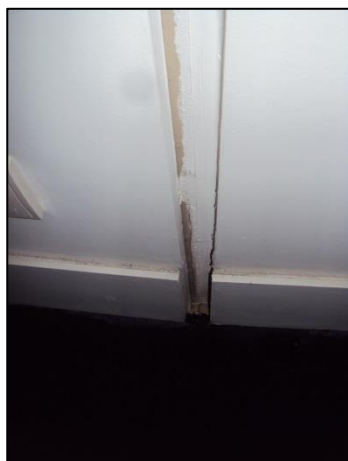
d) Falta de pintura no espaço de junta.

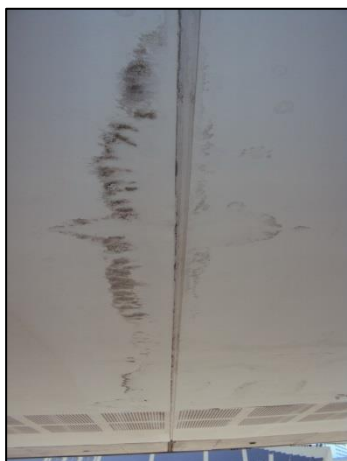
e) Aparecimento de manchas de humidade.

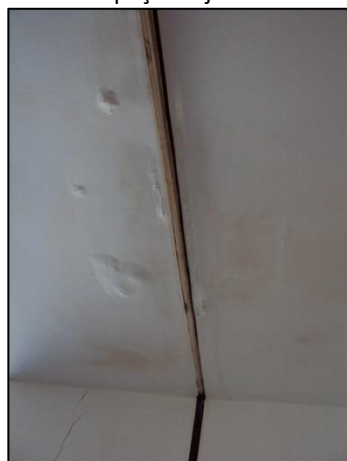
f) Empolamento das placas de gesso cartonado.

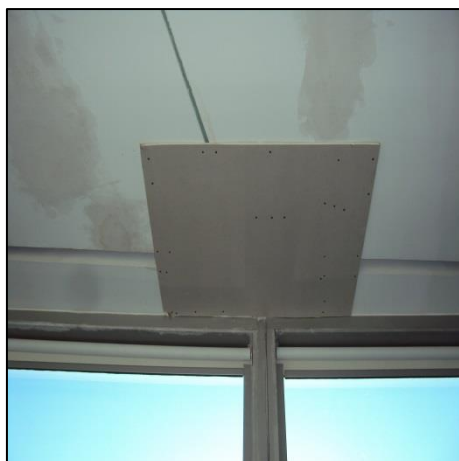
h) Infiltração na junta.

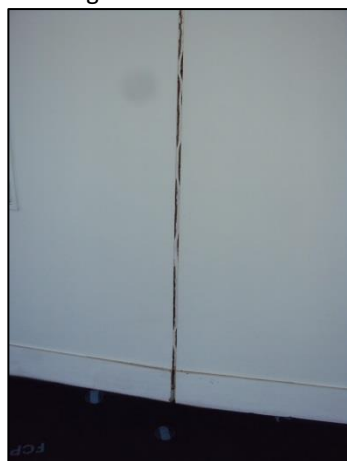
i) Fissuração na mástique aplicada pelo exterior.

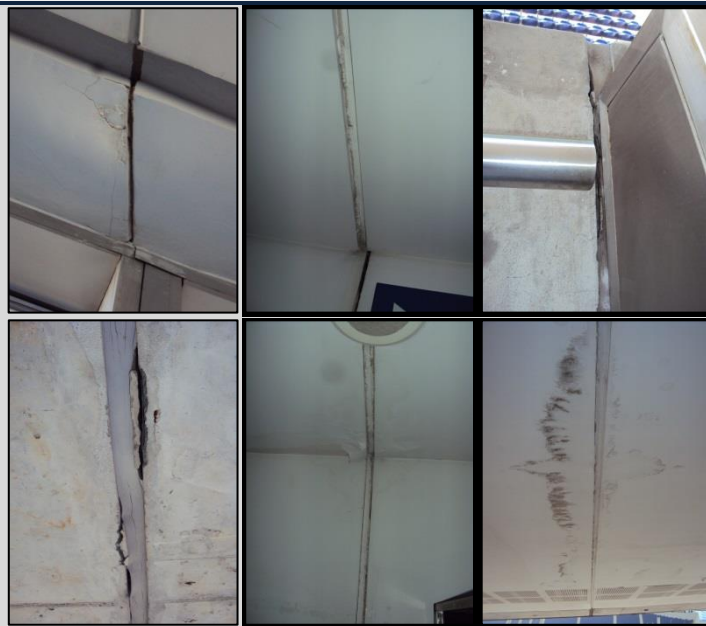
No troço que atravessa os camarotes do Piso 1+ as juntas horizontais superiores apresentam manchas de humidade nas placas de gesso adjacentes à junta e as juntas de separação dos muros também apresentam falhas de adesão ao betão.

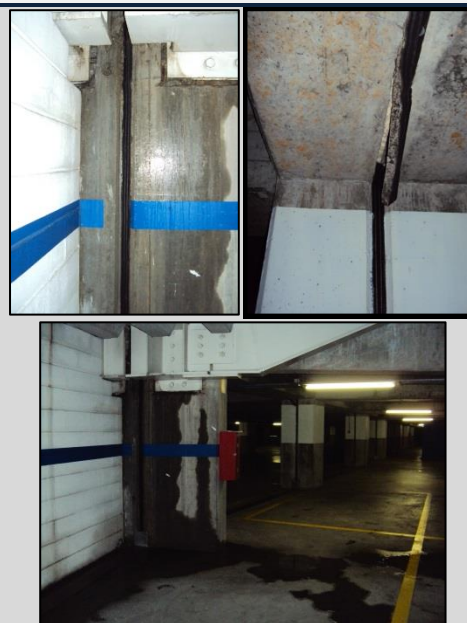
As infiltrações são provocadas pela inexistência de qualquer material que garanta a estanquidade do sistema de juntas no troço sobre as escadas.

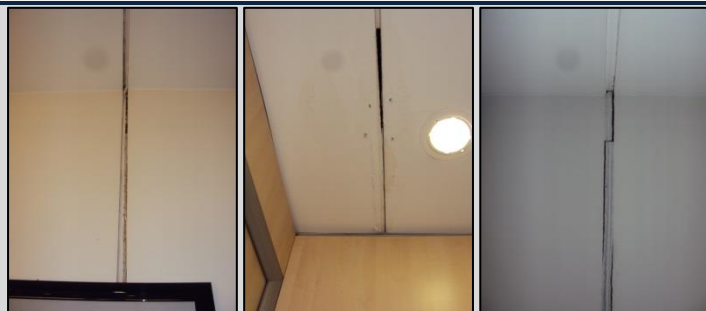
No corredor de acesso o cobre-junta em material intumescente pintado. Este material apresenta falhas de adesão e fraca capacidade elástica.

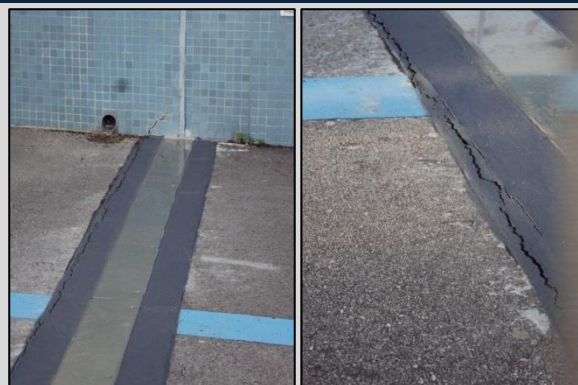
Fissuração no material elástico de ligação do betão ao pavimento betuminoso adjacente.

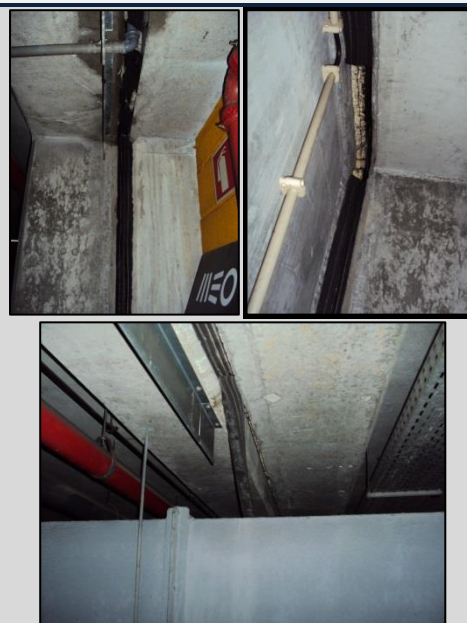
A junta apresenta infiltrações de água num troço da junta. Existe um tubo de queda colocado para tentar minimizar essa infiltração que não está a resultar. Ao longo do restante troço o material intumescente está solto e torcido em algumas zonas. A chapa metálica do pavimento não apresenta patologias.

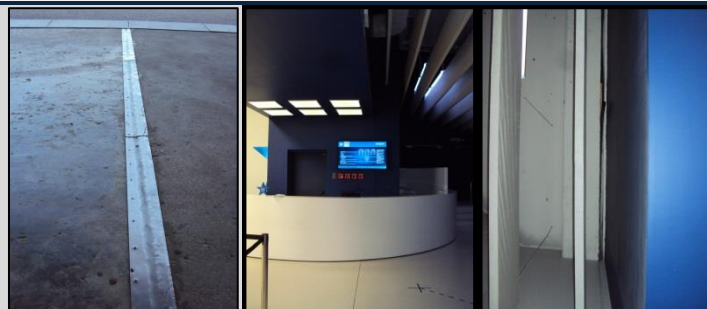
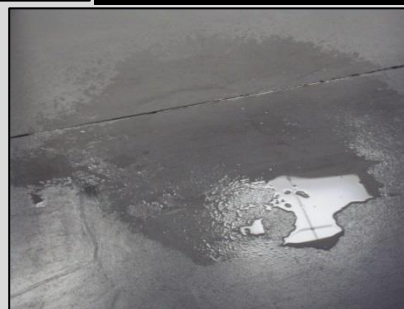
No pavimento exterior ao museu existe uma junta coberta com chapa metálica aparafusada que está solta e em muito mau estado com necessidade de substituição.

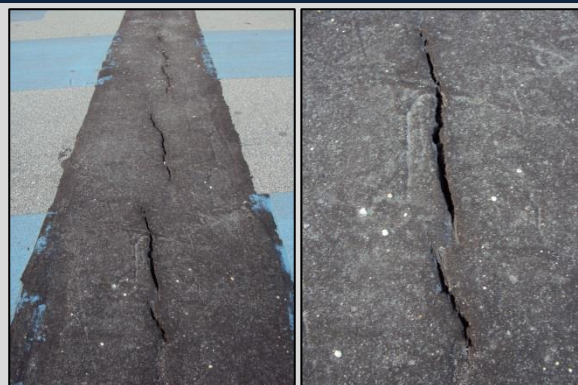
Desgaste, envelhecimento e fissuração do betume modificado da junta.

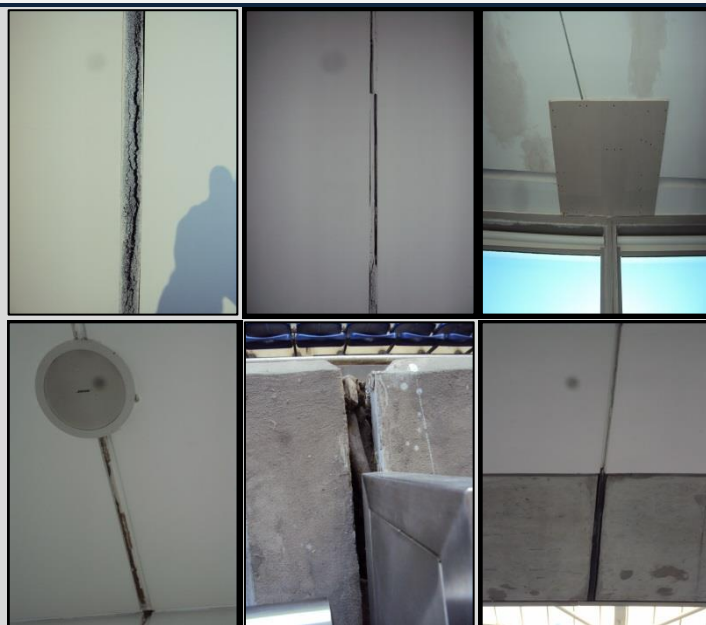
Em algumas juntas do lobby, utilizou-se um material intumescente como cobre-junta pintado. Este material apresenta falhas de adesão e fraca capacidade elástica. Nos camarotes, as juntas horizontais superiores apresentam falhas de adesão ao substrato e as juntas de separação dos muros estão bastante degradadas com a mástique a apresentar graves falhas de coesão e adesão ao substrato, estando mesmo o cordão de fundo de junta à vista em parte da junta.

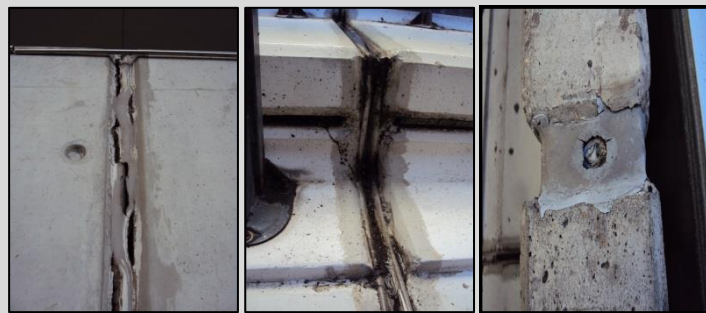
O material de selagem (mástique) do muro da tribuna VIP do Lado Poente encontra-se em muito mau estado, apresentado falhas de coesão e de adesão ao substrato. O material *JEENE* das juntas da bancada apresenta sinais de humidade e eflorescência. No muro entre as bancadas e o campo, a mástique também apresenta falha de coesão, estando visível o cordão de fundo de junta. Este material foi pintado com uma tinta plástica já na fase de exploração do estádio.
